Negativní dopady sesuvů

Hlavním důvodem studia sesuvů jsou působené škody na majetku a v extrémních případech i ztráty na životech lidí. Přesto jsou objektivní a spolehlivé informace o jejich výši nedostupné nejen na území Česka, ale i jinde ve světě.

text a snímky **JAN KLIMEŠ**

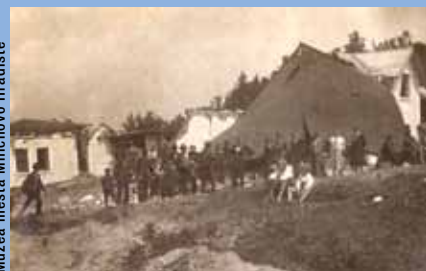
SESUV u obce Dneboh nastal 27. června 1926 mezi 8. a 14. hodinou. Nejvíce postihl osadu Kavčina, kde zničil deset domů a také roztrhl silnici z Dnebohu do Olšiny (na obálce, více na s. 562).

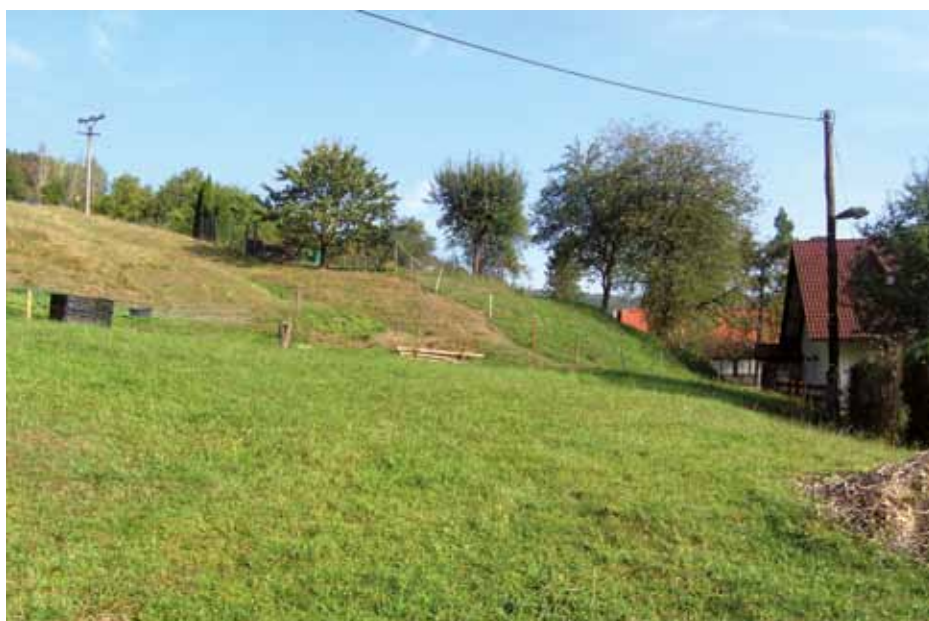
3. V LEVÉ A STŘEDNÍ ČÁSTI

snímku je čelo sesuvu, který vznikl r. 1997 v Horní Jasénce, Vsetín. Dům u pravého okraje snímku byl postaven o několik let později na místě nevhodném k zástavbě – v těsné blízkosti čela sesuvu v místě identifikovaného starého, dočasně uklidněného sesuvu. Čelo sesuvu z roku 1997 bylo reaktivováno extrémními srážkami v letech 2006 a 2010 a v současné době dům bezprostředně ohrožuje.
